Service Bulletin

Appareils de cuisson 599 519 523 FR

1 Indications générales

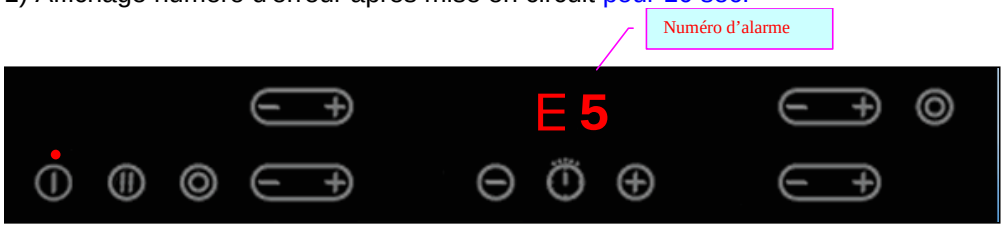
Exemple (à gauche commande par effleurement /à droite affichage sur la table de cuisson)
1) Affichage numéro d'erreur après mise en circuit pour 10 sec.

2) 2 Zones bloquées.

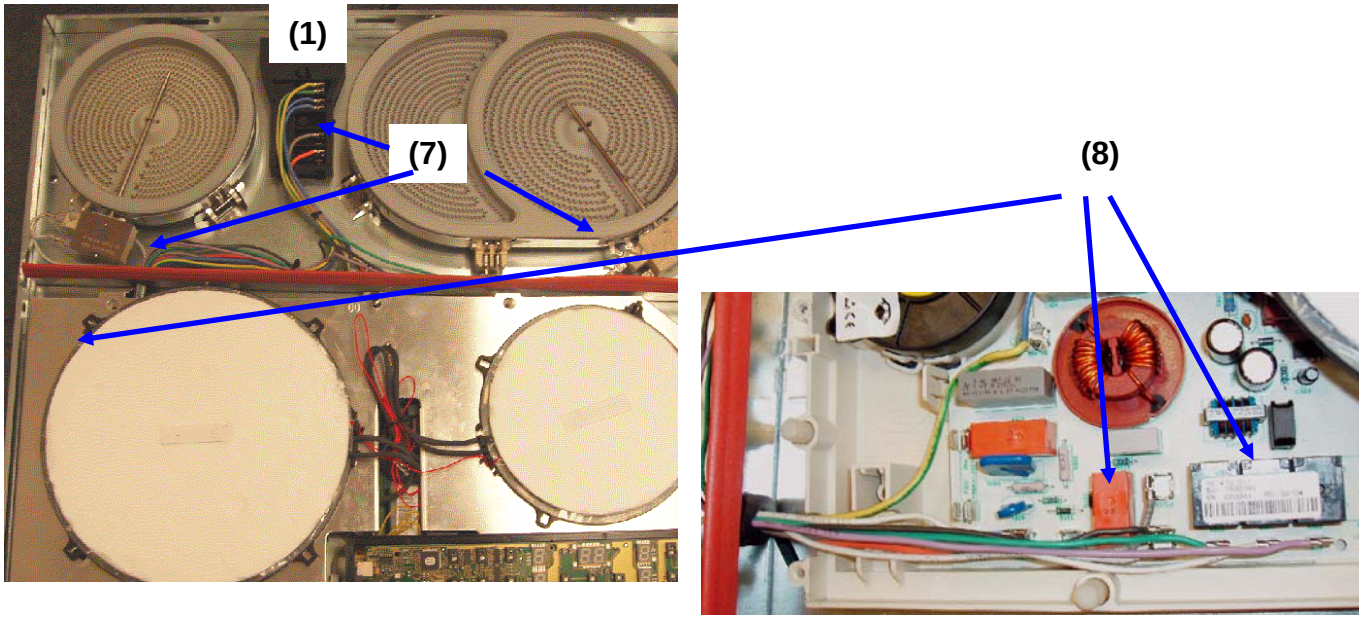
Image d'erreur	*Cause d'erreur possible*	*Elimination*
Les zones de cuisson ne marchent pas.	Pas de tension du secteur de phase 2, ou mauvaise connexion	**(1)** Vérifier le groupement de connexion et 230VAC entre N (4) et les phases sur borne 1 et 2
	Elément électrique chauffant à rayonnement défectueux	**(7)** Vérifier si l'élément électrique chauffant entre les connexions est ouvert ou s'il a un court-circuit. En cas de défaut, remplacer l'élément électrique.
	Relais défectueux	**8)** Vérifier si le relais est défectueux et pas de tension sur l'élément électrique chauffant. Voir également le schéma électrique.
	Si les mesures ci-dessus n'ont pas de succès,	remplacer le module filtre avec relais.

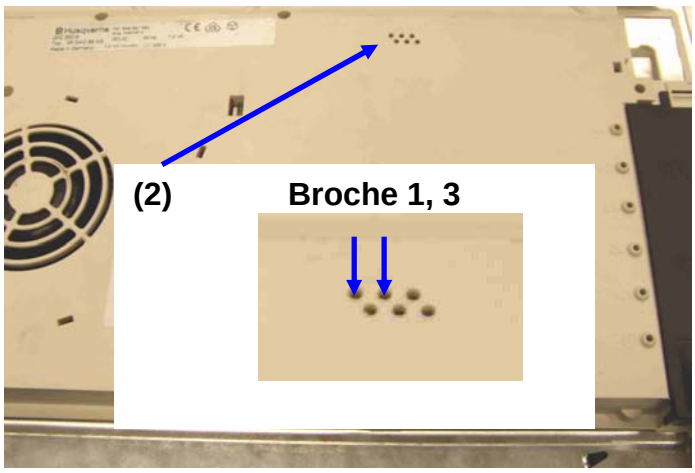
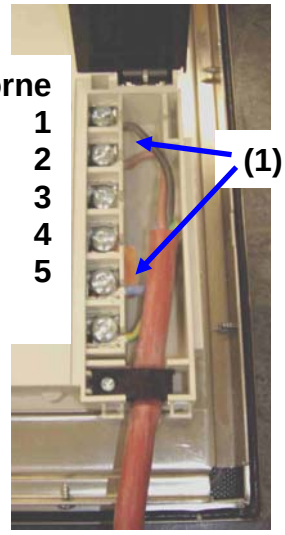
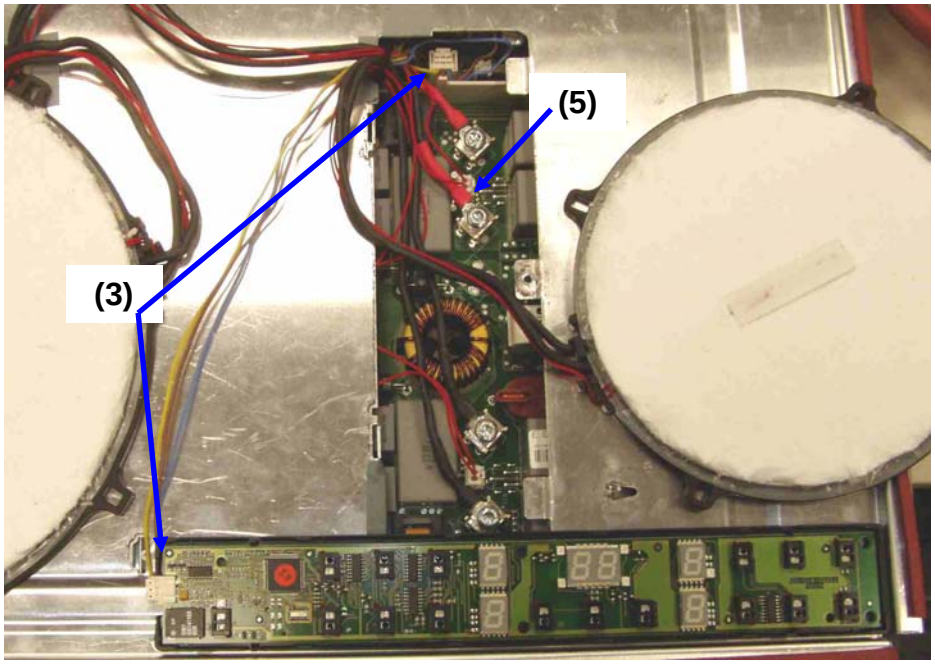
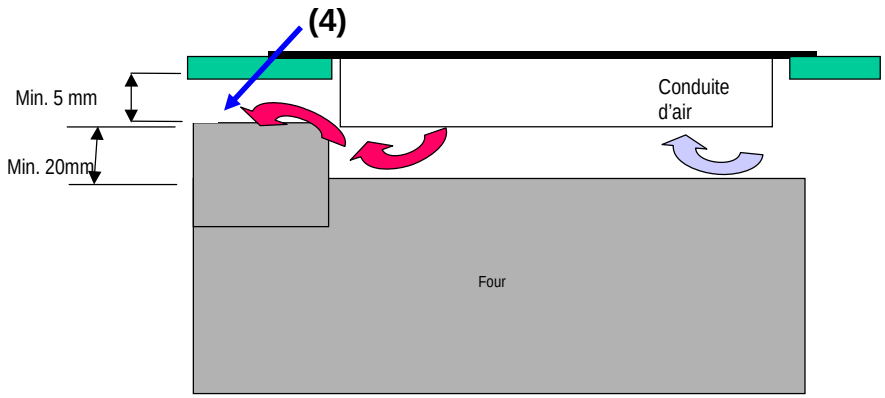
2.8 Images: points de contrôle

Images d'erreur	*Signalisation plaque de cuisson*	*Cause d'erreur possible*	*Elimination*
Fusible maison ne réagit pas.	Aucune	Connexion erronée à la borne de branchement au secteur.	**(1)** Contrôler la connexion et 230VAC entre N et les phases sur le conducteur d'amenée.
		Etages de sortie de l'induction défectueux.	Voir chapitre 3 "Contrôler élément de commande"
Mise en circuit de la plaque de cuisson impossible. En général aucun „signal“ env. 4 sec. après application de la tension ou l'afficheur de la table de cuisson ne s'allume pas pour les tables de cuisson non indépendantes ou pour les appareils Frontline.	Aucune	Electronique ne réagit plus	Débrancher l'appareil du secteur par le fusible maison, puis remettre en circuit après env. 10 sec.
		Tension secteur absente ou connexion erronée (1 phase manque -> aucune tension secteur; N non connecté aux bornes 4 et 5)	**(1)** Contrôler la connexion et 230VAC entre la borne 4 N et les 2 sur la borne 1 et 2 du conducteur d'amenée. Les deux „N“ doivent être connectés aux bornes 4 + 5, éventuellement pontage.

Aucun 5VDC entre broche 1 + 3 du bus pour Touch Control	**(2)** Contrôle broche 1+3 5VDC sur le dessous de la plaque de cuisson (correspond aux lignes extérieures de la conduite du bus du filtre à la Touch Control). Remplacer panneau du filtre si non présent. Attention: difficile à mesurer du bas avec pointes d'essai normales!
		Connecteur du câble à Touch Control / Signalisation non branchée.	**(3)** Contrôler connecteur filtre et Touch Control. Appliquer de nouveau la tension secteur.
		Ligne conductive du fusible grillée ou étages de sortie de l'induction défectueux	Voir chapitre 3 "Contrôler élément de commande"
		Touch control défectueuse.	Si 5VDC présent et partie de puissance remplacée: remplacer Touch Control et veiller que Touch Control touche le verre.
Toutes les 5-10 secondes "bip" de la commande à effleurement	Aucune	N non connecté à borne 4 ou 5.	**(1)** Contrôler la connexion et 230VAC entre la borne 4 N et les 2 sur la borne 1 et 2 du conducteur d'amenée. Les deux „N“ doivent être connectés aux bornes 4 + 5, éventuellement pontage.

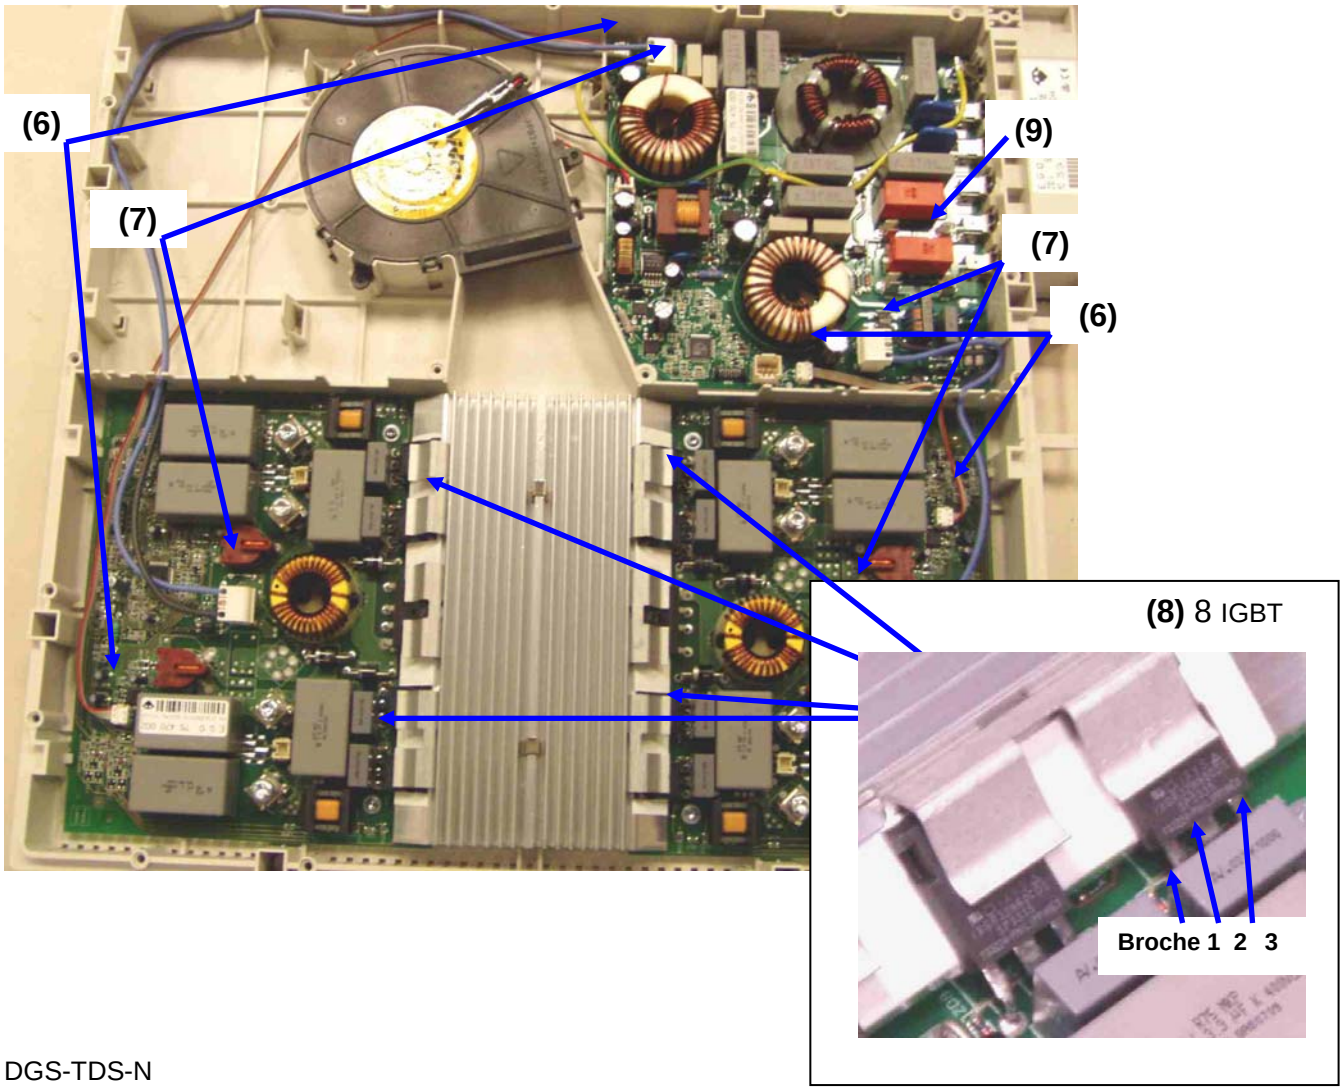
3. Si **(8)** IGBT allié, le châssis du IGBT est en général endommagé. Remplacer la partie de puissance.

4. **(8)** Mesurer la résistance sur les IGBT
   Broche1-broche2 ou broche2-broche3 >50kOhm → o.k.
   <50Ohm → Remplacer partie de puissance défectueuse
   Ne remplacer que la partie de puissance concernée et **(9),** installer un fusible de 20A et sectionner entièrement la ligne conductive du fusible.
   S12 = partie de puissance droite
   S11 = partie de puissance gauche

5. En cas de court-circuit et de destruction de la partie de puissance, contrôler impérativement si les lignes du self sont endommagées.

6. Si le remplacement de la partie de puissance est sans succès, remplacer également le panneau du filtre.
